Rapportage

Documentnummer	5220673-ET-001-5799451
Installatie geplaatst bij	6921RZ60b
Adres	Impact 60b
Postcode	6921 RZ
Plaats	DUIVEN
Datum van werkzaamheden	28-08-2023
Onderwerp	Inspectie elektrische installatie

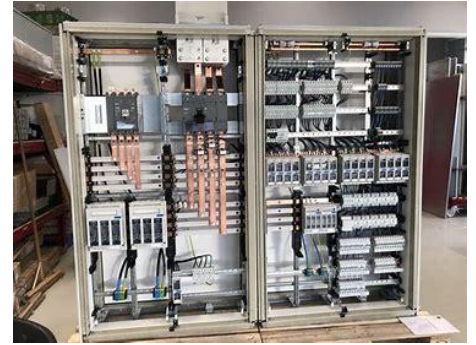
Hoofdverdeelkast

Merk:	Hager	Capaciteit:	125 A
Type:	Vega		
Bouwjaar:	2001		
Ruimte:	Meterkast		
Verdieping:	begane grond

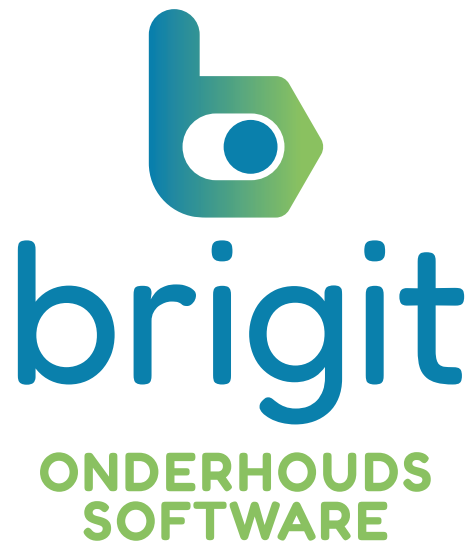
Hoofdverdeelkast - Verdeelkast 1ste verdieping

Merk: Hager Capaciteit: 63 A
 Type: Vega
 Bouwjaar: 2001
 Ruimte: Technische ruimte
 Verdieping: 1e Verdieping

Controle op vervuiling en beschadiging Goedgekeurd
