Rapportage

Documentnummer	5433645-LB-001-5475097
Installatie geplaatst bij	6921RZ60b
Adres	Impact 60b
Postcode	6921 RZ
Plaats	DUIVEN
Datum van werkzaamheden	29-08-2023
Onderwerp	Onderhoud luchtbehandeling

LBK met warmtewisselaar

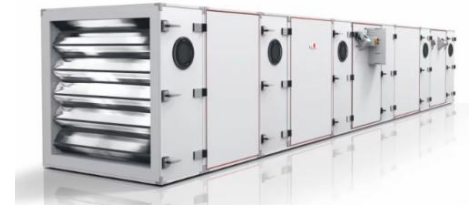
Merk: Wolf Capaciteit: 32,1 kW
 Type: AHUW TE 190
 Ruimte: Dak

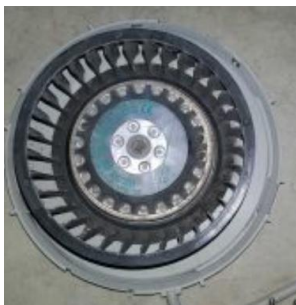
Ventilatorsectie afvoer

Controle op corrosie en vervuiling	Direct hersteld
------------------------------------	-----------------

1 ▼ Vervuiling aanwezig

Gereinigd
