## Rapportage

Documentnummer	5220674-KOEL-015-5800790
Installatie geplaatst bij	6921RZ60b
Adres	Impact 60b
Postcode	6921 RZ
Plaats	DUIVEN
Datum van werkzaamheden	28-08-2023
Onderwerp	Onderhoud split systemen

## Condensor computerruimte

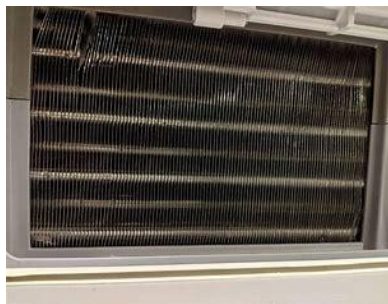
Nr.	Prio	Instructie groep	Reden voor afkeur	Reparatie of verbetervoorstel	
1	▼	Condensor split	Lamellen sterk vervuild (zie foto 1)	Lamellen schoongemaakt (zie foto 2)

1 ▼ Lamellen sterk vervuild (zie foto 1)

Lamellen schoongemaakt (zie foto 2)
