Rapportage

Documentnummer	5433649-EBI-001-5475595
Installatie geplaatst bij	Kantoorpand De Esp
Adres	Esp 216
Postcode	5633 AC
Plaats	Eindhoven
Datum van werkzaamheden	20-04-2023
Onderwerp	Eerste inbedrijfstelling gasgestookte toestellen (EBI)

Gegevens SCIOS element: Ketel 1

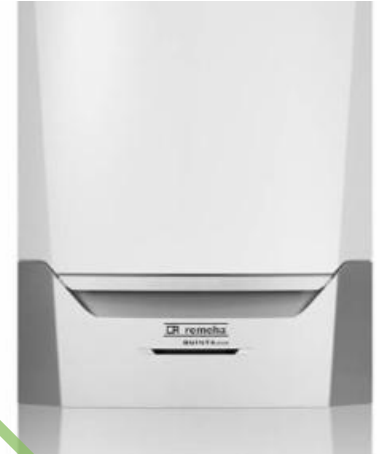
Ketel 1

Merk:	Remeha	Nominale belasting	
Type:	Quinta ACE 45	Hi Laag:	8,2 kW
Bouwjaar:	2020	Nominale belasting	
Aantal:	1	Hs Hoog:	68,8 kW
Ruimte:	Stookruimte	Nominaal	
Verdieping:	3e etage	vermogen 80/60:	61 kW
		Nominale belasting	
		Hi Hoog:	45,7 kW
		Nominale belasting	
		Hs Laag:	9,2 kW
		Serienummer:	1567112172370
		SCIOS Code:	RBS-ABA-77
