Rapportage

Documentnummer	5220669-DAK-005-5431307
Installatie geplaatst bij	Fam. Knol
Adres	Selderijstraat 34
Postcode	7006 BE
Plaats	DOETINCHEM
Datum van werkzaamheden	16-05-2023
Onderwerp	Nulmeting

Platdak berging - Randwerk met daktrim

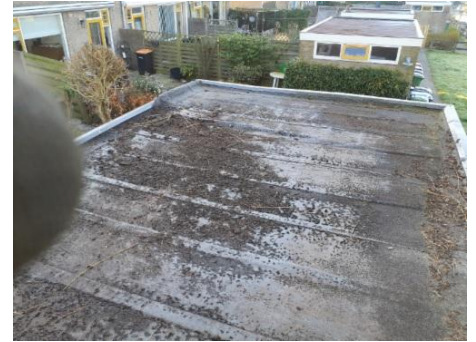
Platdak berging

Bouwjaar: 2010
 Ruimte: Berging

Bouwjaar	1989,00
Oppervlakte	108,00 m ²
Hoogte	2,50 m
Dakranden (m1)	18,00 m
Bereikbaarheid	Ladder
Geschikt voor zonnepanelen	Ja
Aantal HWA doorvoeren	4,00

Toplaag	APP470K24
Onderlaag	Bitumineuze dakbedekking
Constructie	Hout

Advies correctief onderhoud	Dak renoveren
Advies frequentie Preventief onderhoud	1x p/jr
Planmatig onderhoud verwacht in jaar	2023
Risico op bladvervuiling	Ja

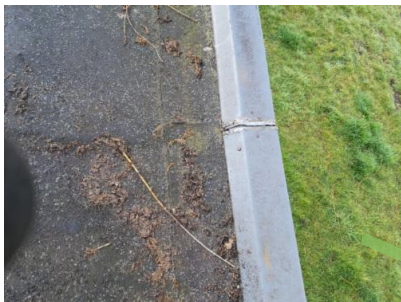
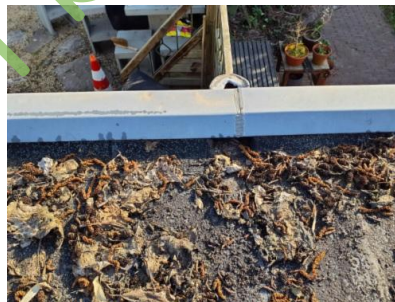
Vervuiling 4

5 ^ Veel mosgroei bladeren en takken op het dak Het komt omdat het dak omringt is door bomen en struiken

Advies is om het dak een keer per jaar schoon te maken gezien de staat en leeftijd adviseren wij een dakrenovatie
